インフラ長寿命化計画

(図書館、先導科学研究科棟、
共通棟別館/車庫の個別計画)

平成 31 年 3 月

国立大学法人総合研究大学院大学

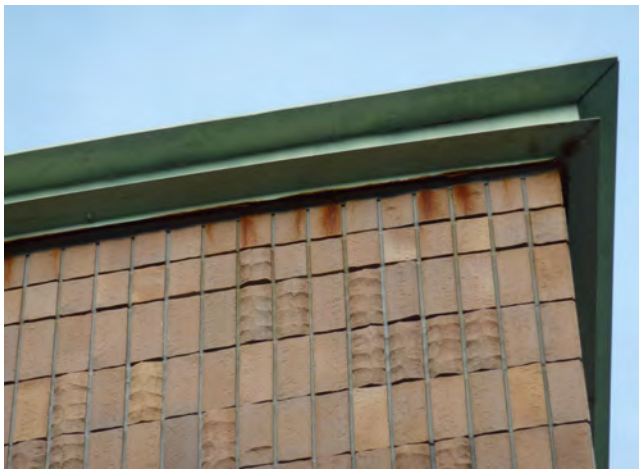
- ・屋上部のアスファルト防水、コンクリート押さえアスファルト防水部及び設備架台部には目立った劣化部位は確認できなかった。
- ・南側からの目視により笠木の一部に塗装が剥がれ錆が発生し、錆汁による外壁の汚れが確認された。(目視調査写真：図書館 A 1 参照)

傾斜シングル葺きの部分に太陽光パネルが設置されており、シングルの経年期限が近づくので、改修方法を検討する必要がある。
笠木の一部に塗装が剥がれ、錆のある箇所が見られる。

A1	名称	屋上
	部位	笠木
	塗装が剥がれ、錆のある個所有

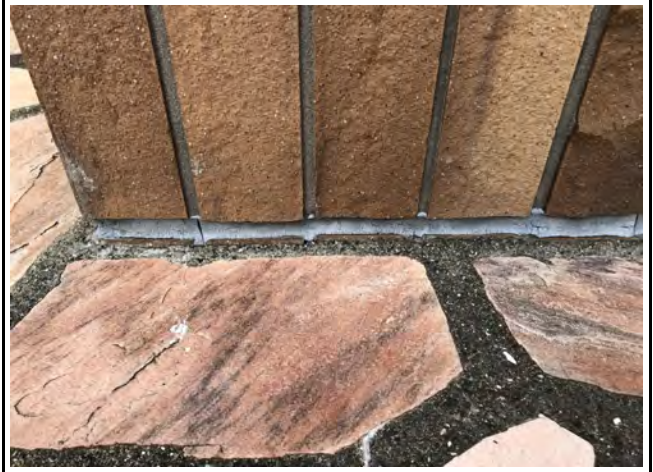
- ・タイル張り、吹き付け部、コンクリート打ち放し面とも目立った劣化は確認できない。
- ・外壁廻りのシーリングは更新されており、シーリングの劣化はみられない。但し、地下部に接する外壁下部のシーリングにひびが見られた。(目視調査写真：図書館 A 2 参照)

地下部に接する外壁下部のシーリング材にひび割れが見られる。

A2	名称	東側外壁
	部位	外壁のシーリング材
	地下部に接する外壁下部にシーリングのひび割

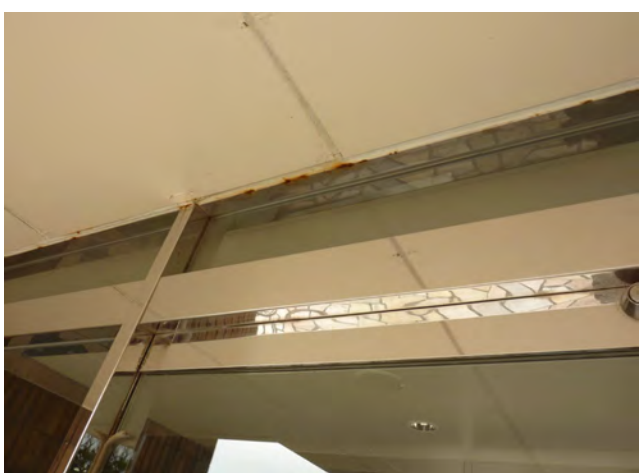
- ・玄関ドア、その他出入口のドアの劣化は見られなかった。
- ・窓サッシの劣化は見られなかった。
- ・経年による汚れ等の痛み以外機能上の支障は無くおおむね良好である。(目視調査写真：図書館 A 3 参照)

A3	名称	正面出入り口
	部位	玄関ステンレスドア上部枠
	一部塗装が剥がれ、発錆有

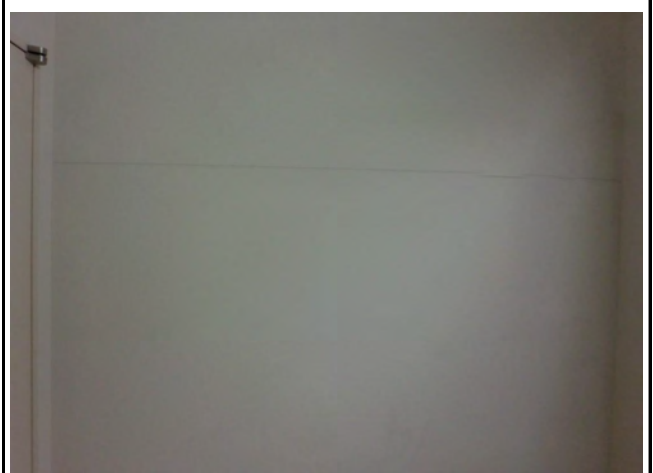
- ・階段室の一部内壁面にひび割れが見られたが経年によるものと判断し、おおむね良好と思われる。(目視調査写真：図書館 A 4 参照)

階段室の一部内壁面にひび割れが見られたが経年によるものと判断し、おおむね良好と思われる。

A4	名称	階段室
	部位	壁面(コンクリート、仕上げ塗装)
	壁面にひび割れ有

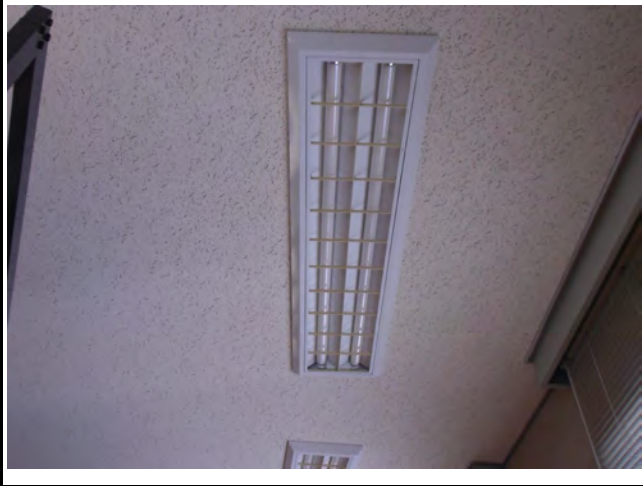
E1	名称	照明設備
	部位	Hf型器具
		(LED化の推進箇所)

- ・照明器具も LED 化され従来品と比較しても 10 年間という長期間の使用が可能になり、メンテナンスフリーの状況が約束されるところであり、省エネルギーや管理コスト点からも、照明器具の LED 化が必要である。（目視調査写真：図書館 E1 及び E2 参照）
- ・特に考慮すべき電気設備として、通信機器（電話、放送、ITV 設備）については、設計耐用年数が過ぎた製品は構成部品が製造中止になっている場合が多く、故障発生時から部品取り寄せ・修理又は新製品への交換まで時間がかかり、施設運営に支障をきたす恐れがある。そのため、定期的に製造メーカー等による点検が必要である。

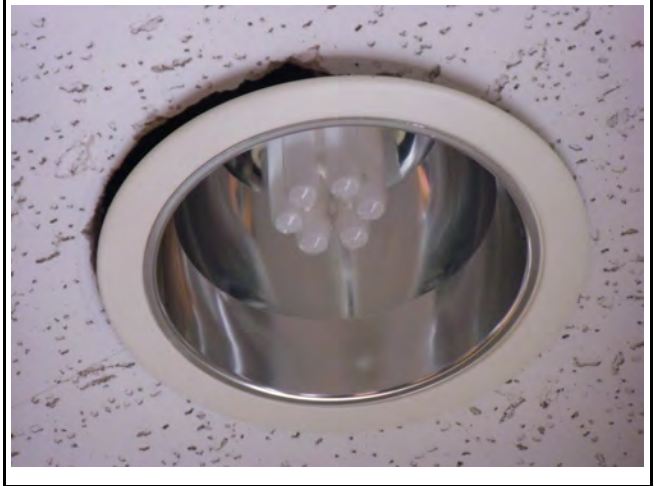
E2	名称	照明設備
	部位	ダウンライト
		(LED化の推進箇所)

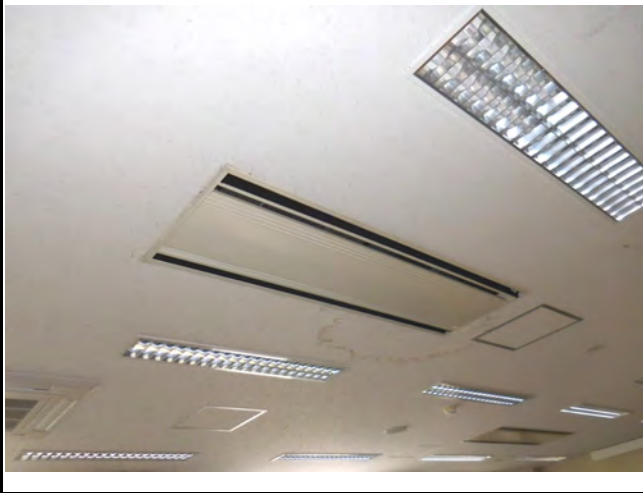
M1	名称	空調室内機
	部位	天井埋め込み形ファンコイルユニット
		天井機器周りの一部にしみ有り

- 屋外に設置している空調用屋外機の支持金物や配管の接合箇所等は、潮風の影響と思われるサビが多く発生しているため、早めに補修が必要である。
- 天井埋込み形ファンコイルユニット天井面のシミの跡、及び空調換気扇の故障箇所等については、詳細調査を実施して原因を特定すると共に、対策(処置)を講じる必要がある。(目視調査写真：図書館M1 参照)

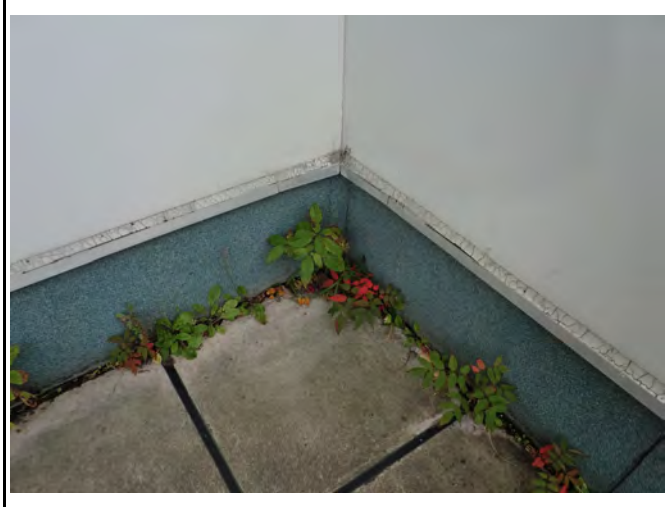
- 経年劣化によるシーリング材のひび割れが目立った。(目視調査写真：先導研 A1 参照)
- 手摺の取り付けネジに錆による腐食が見られ、安全上の注意が必要であることが確認された。(目視調査写真：先導研 A2 参照)
- 屋上壁面に小さなクラック(ひび割れ)が確認され、躯体への影響は少ないと考えられるが、今後クラックの大きさ等に注意が必要である。(目視調査写真：先導研 A3 及び A4 参照)

A1	名称	屋上
	部位	シーリング
	経年による劣化

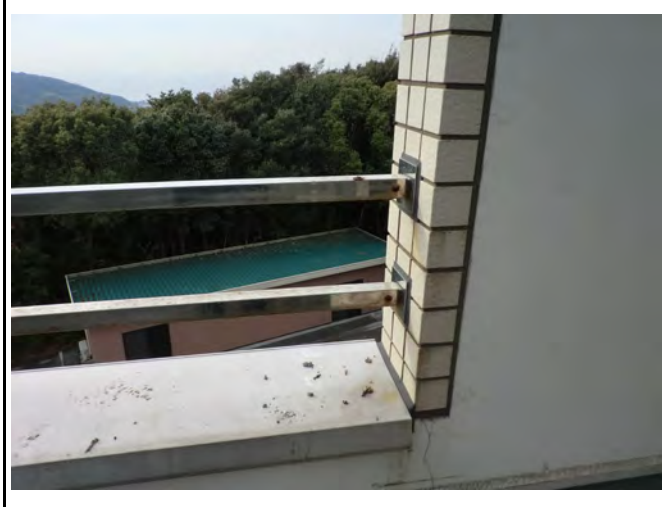
A2	名称	屋上(陸屋根部分)
	部位	手摺
	取り付けネジの錆による腐食有

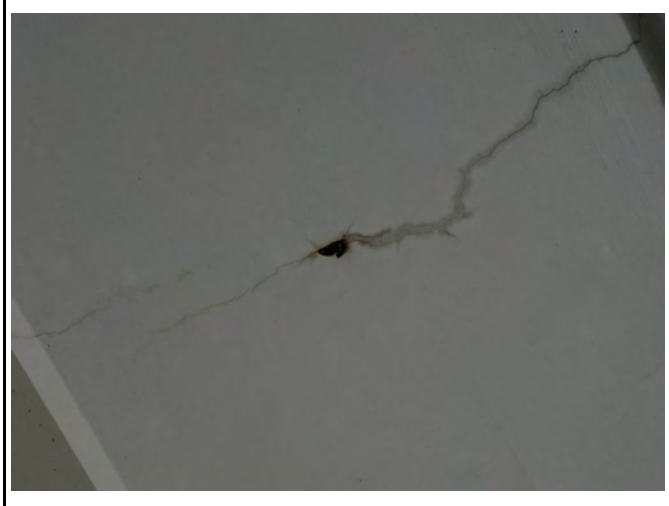
A3	名称	屋上(陸屋根部分)
	部位	雨除け屋根下端にひび割れと露出
	雨水浸透によるボード、塗装の膨れ

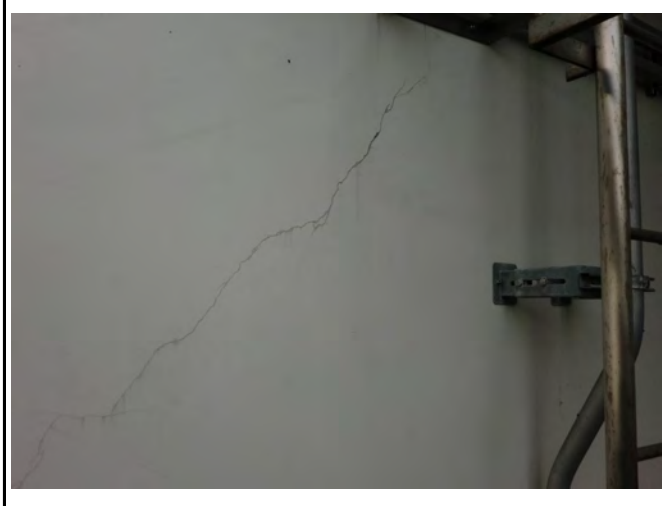
A4	名称	屋上(陸屋根部分)
	部位	壁面
	ひび割れ有

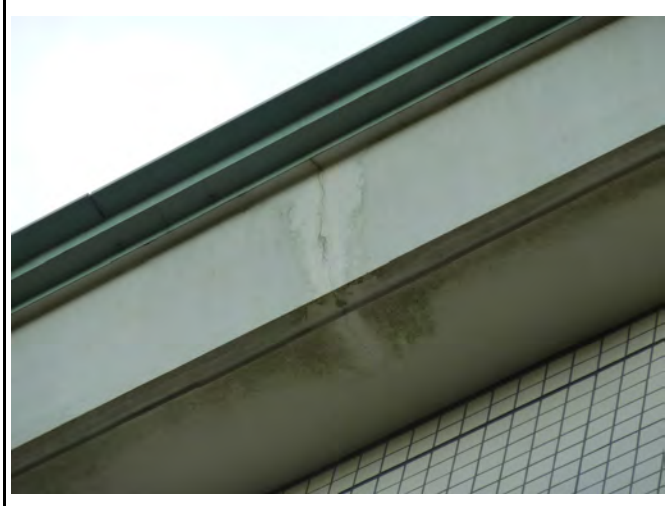
- タイル張り、吹き付け部、コンクリート打ち放し面とも目立った劣化は確認できない。但し、北側の外壁軒下の梁形にクラックと北側外壁の一部にカビの発生が見られた。(目視調査写真：先導研 A5 及び A6 参照)
- 外壁廻りのシーリングは更新されており、シーリングの劣化はみられない。
- 南側のアプローチ踊り場の地盤面の膨れ、段差部のタイルの欠損による溝が確認された。(目視調査写真：先導研 A9 及び A10 参照)

A5	名称	北側外壁
	部位	外壁軒下の梁形
	ひび割れ有

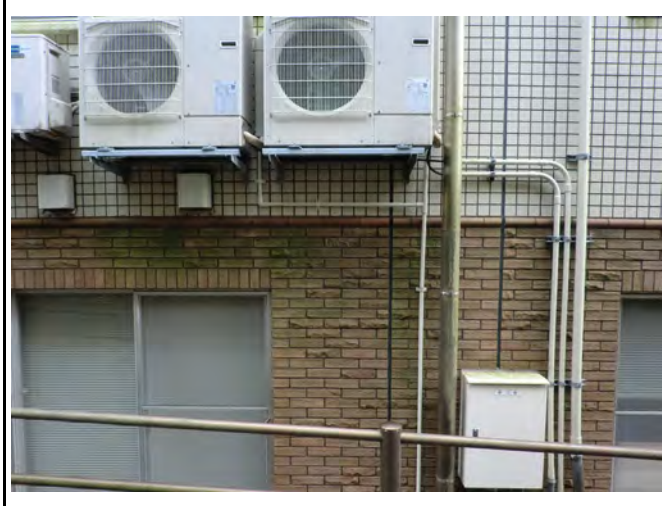
A6	名称	北側外壁
	部位	磁器質二丁掛割肌タイル部
	一部にカビの発生有

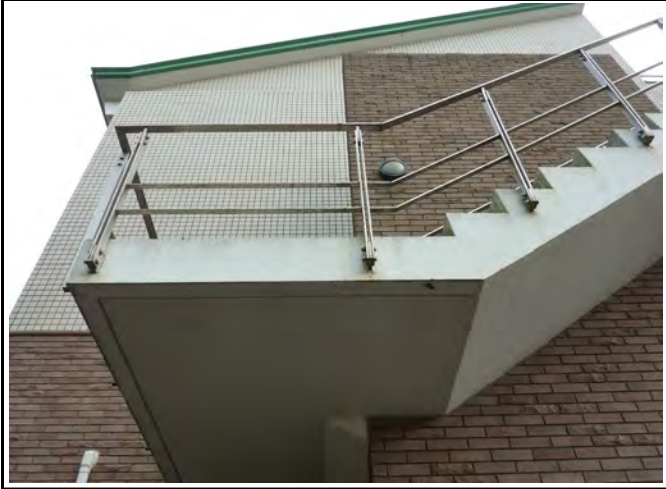
A7	名称	西側外部階段
	部位	手摺
	錆による腐食有

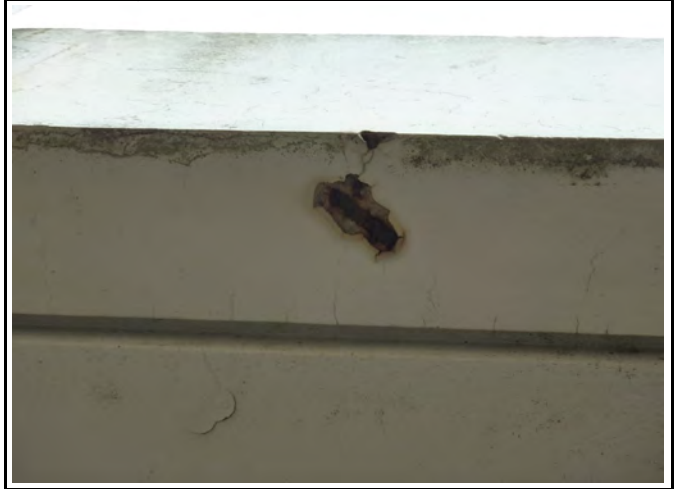
- 西側の外部階段踊り場下端の一部に爆裂した個所に鉄筋の露出が見られ、コンクリートかぶり厚さの調査が必要である。(目視調査写真：先導研 A8 参照)
- パイプスペースの出入口のドア開口のサッシに塗装が剥がれ、発錆が見られた。(目視調査写真：先導研 A16 参照)

屋上外壁に一部ひび割れが見られる。また、外部階段踊り場下端の一部に爆裂した個所の鉄筋が露出しており、かぶり厚さの調査が必要。

A8	名称	西側外部階段
	部位	踊り場の下端
	爆裂による鉄筋の露出

- コンクリートかぶり厚さが薄く、鉄筋が露出し、錆が出ており、このままでは躯体部の劣化が進む。そのため、中性化対応として、鉄筋部をはつり出し、塗布型防錆処理をおこない、ポリマーセメントモルタルで断面補修する必要がある。さらに仕上げとして全体を耐摩耗性、追随性のある合成樹脂系の塗り床材で、上塗りにより修繕する。（目視調査写真：先導研A8参照）

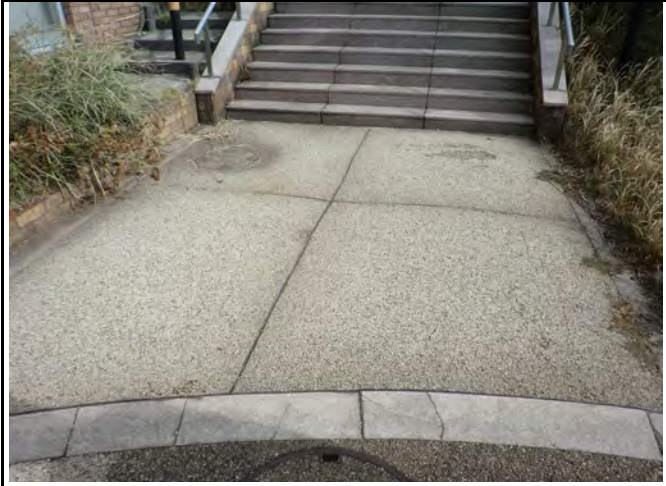
A9	名称	南側アプローチ部分
	部位	踊り場
	地盤面の膨れ

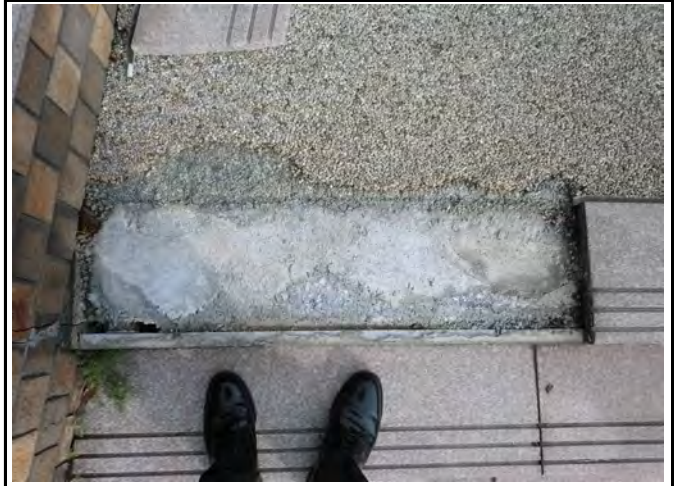
A10	名称	南側アプローチ部分
	部位	階段
	タイルの欠損による溝

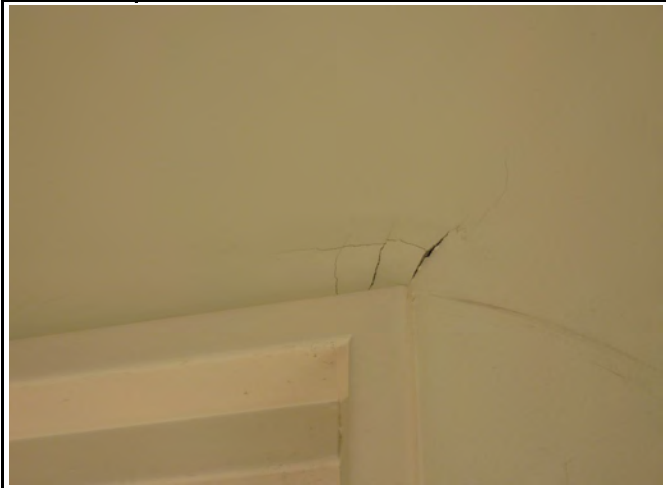
- 開口部廻りのコーナー部の多くの箇所に 1mm 以下の細かいクラック、1 階実験室の床材のひび割れが見られる。(目視調査写真：先導研 A11, A12 及び A15 参照)

A11	名称	廊下
	部位	内装壁面
	コーナー部にひび割れ有

- クラック巾がせまく、特に劣化に影響を与える程度でもないため、将来の大規模修繕時に合せて対処すればよいと思われる。（目視調査写真：先導研A11参照）

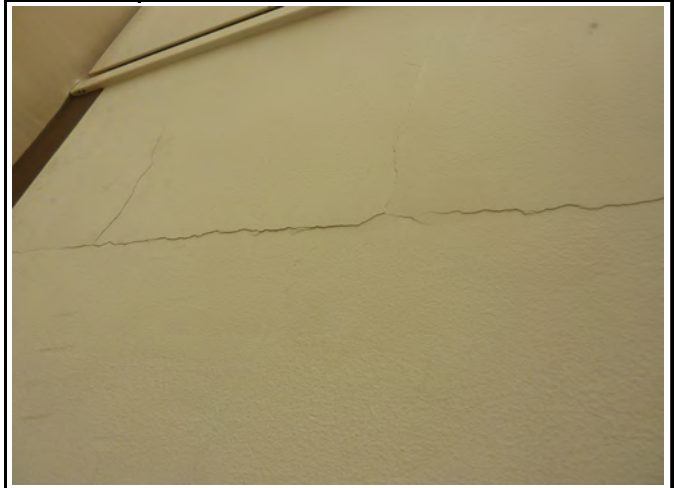
A12	名称	階段室
	部位	内装壁面
	ひび割れ有

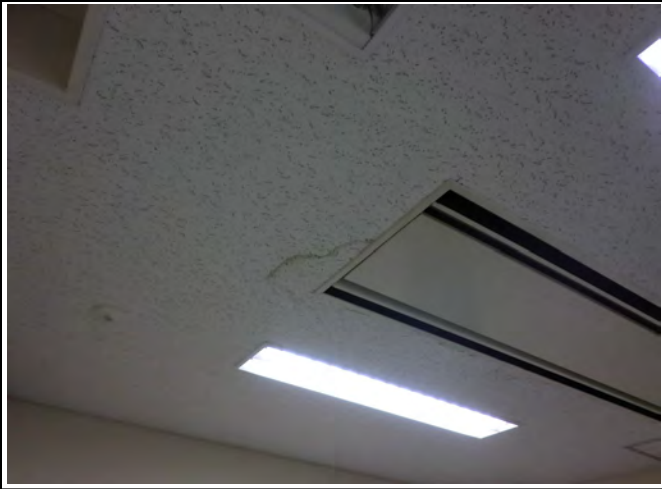
A13	名称	研究室
	部位	天井
	空調機周りにシミ有

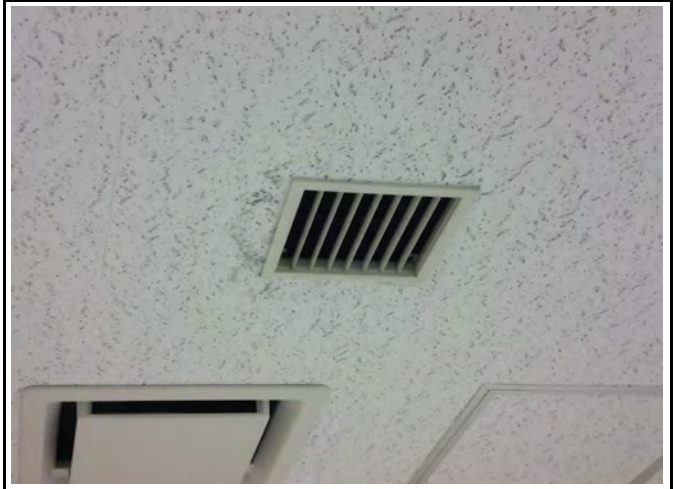
A14	名称	研究室
	部位	天井
	換気口周りにシミ有

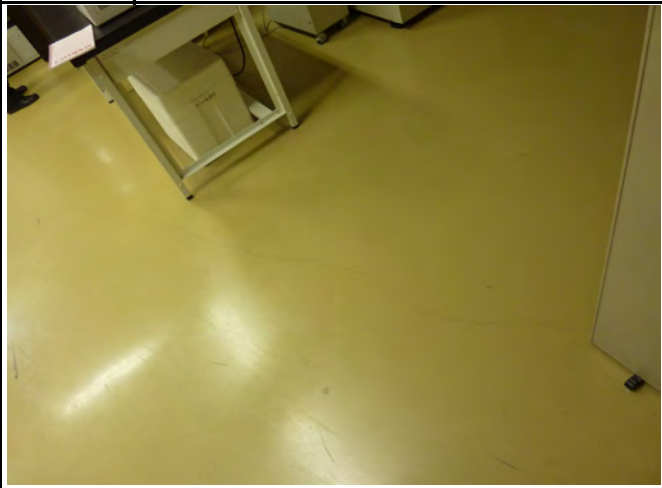
A15	名称	実験室(1F)
	部位	床材
	ひび割れ有

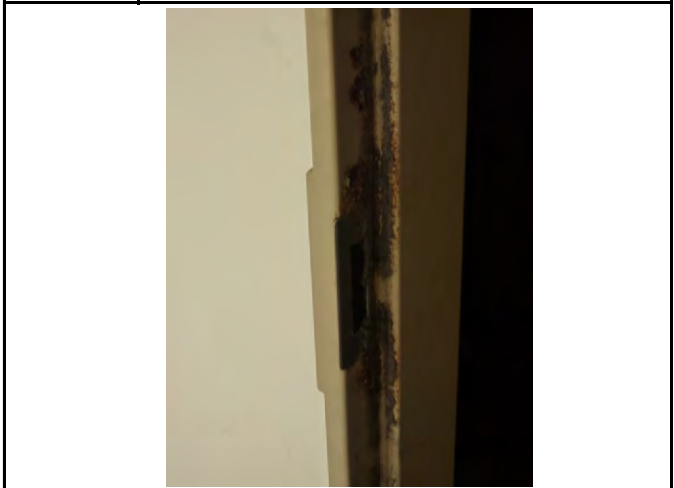
A16	名称	パイプスペース
	部位	ドアのサッシ
	塗装が剥がれ、発錆有

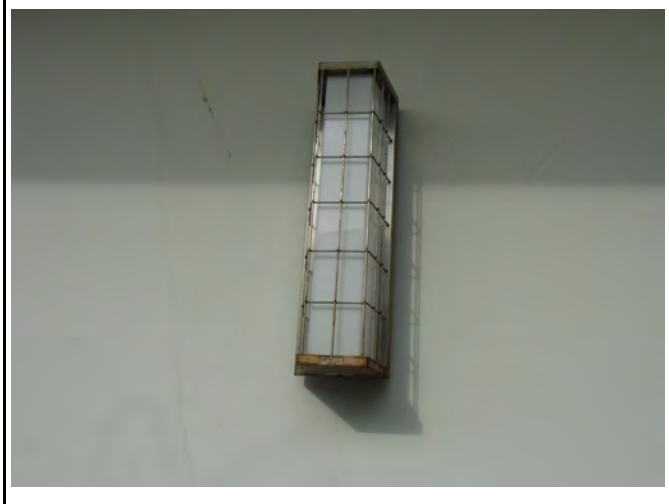
E3	名称	照明設備
	部位	ブラケット
		器具枠部分発錆

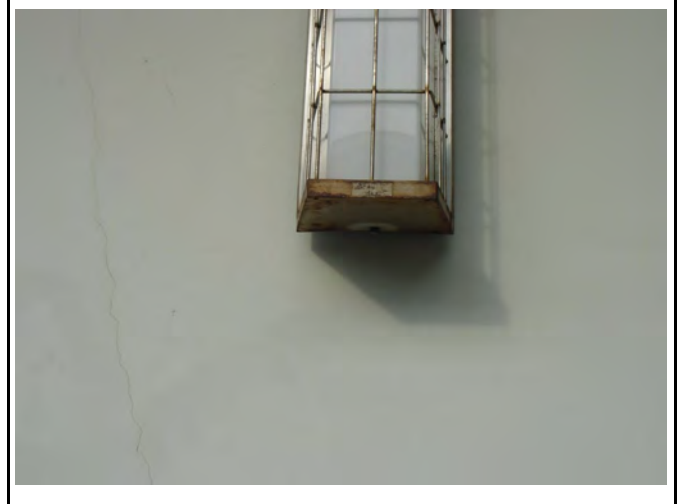
E4	名称	照明設備
	部位	ブラケット
		器具枠部分発錆

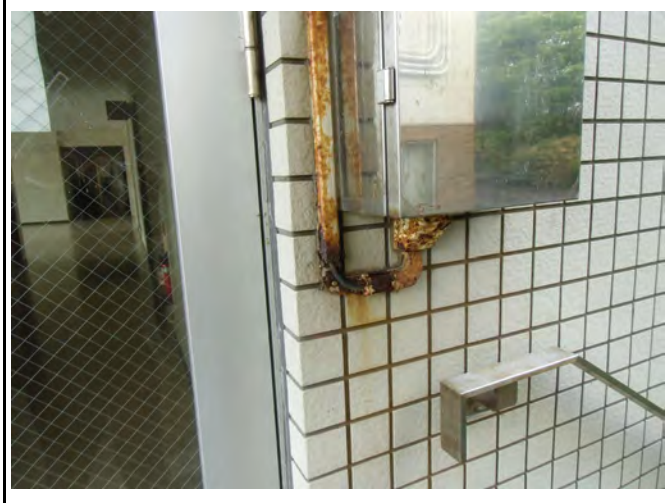
E5	名称	セキュリティー
	部位	露出配管
		発錆

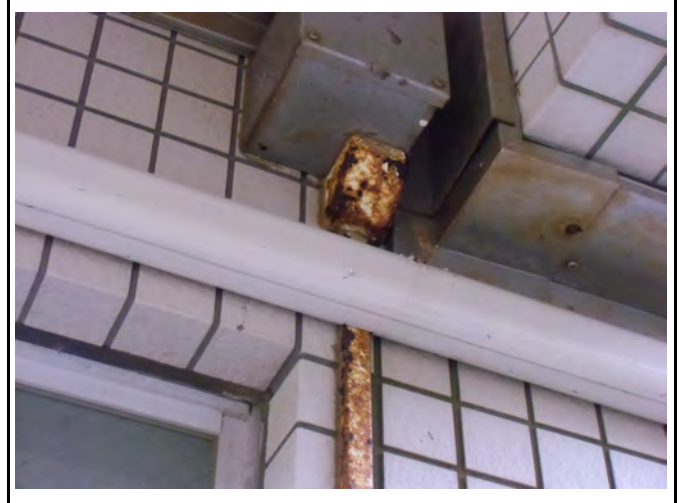
E6	名称	セキュリティー
	部位	露出配管
		発錆

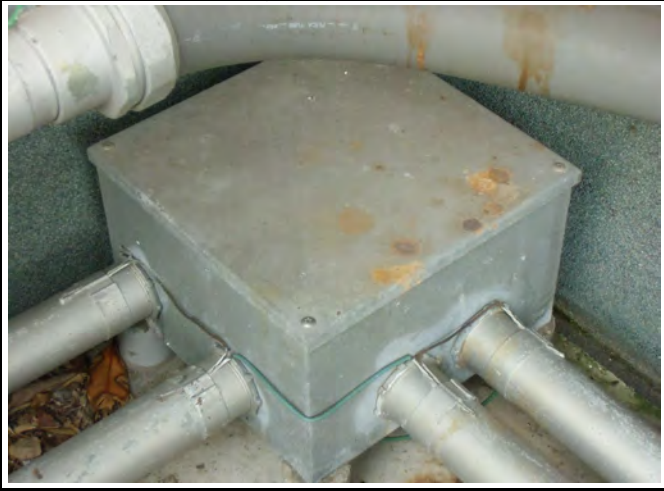
E7	名称	幹線
	部位	プルボックス
		発錆

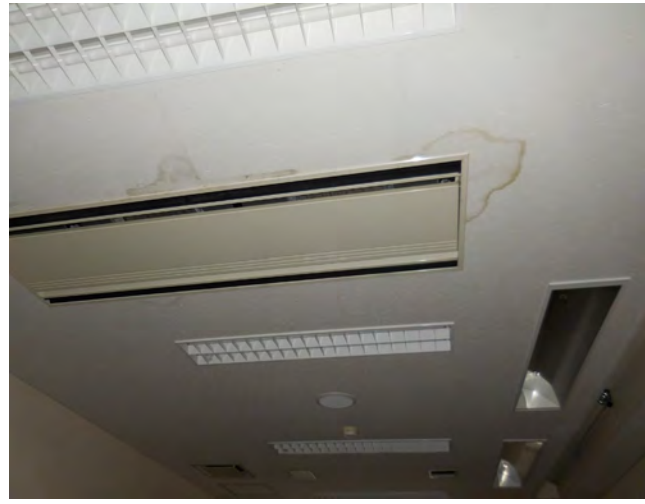
M1	名称	空調室内機
	部位	天井埋め込み形ファンコイルユニット
		天井機器周りの一部に滲み有り

- 屋外に設置している空調用屋外機の支持金物や配管の接合箇所等は、潮風の影響と思われるサビが多く発生しているため、早めの補修が必要である。(目視調査写真：先導研M2参照)
- 天井埋込み形ファンコイルユニット天井面の滲みの跡、及び空調換気扇の故障箇所等については、詳細調査を実施して原因を特定すると共に、対策(処置)を講じる必要がある。(目視調査写真：先導研M1参照)
- 建設当初以降、順次個別空調設備(ルームエアコン等)を増設し、現在約50組以上となっている。古いものは約20年経過しており製品寿命を考えると、順次更新して行く必要がある。
- 屋外実験排水処理施設の活性炭吸着塔脚部、及び屋外液化窒素施設のCEタンク脚部は発錆が進んでおり、早々の補修が必要である。(目視調査写真：先導研M7及びM8参照)

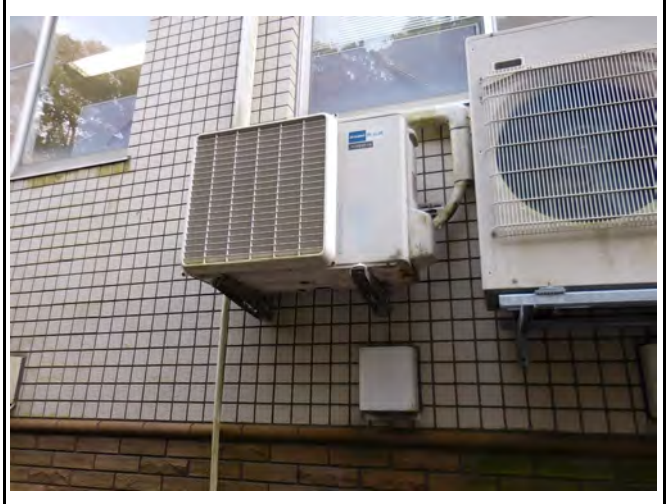
M2	名称	空調室外機
	部位	支持金物
		発錆有り

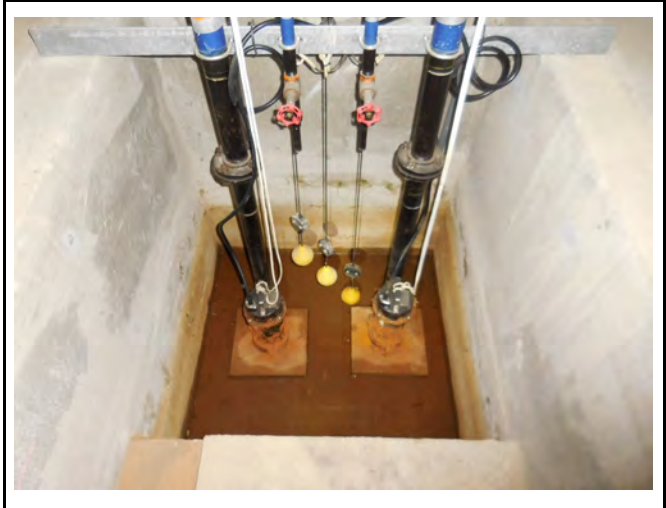
M4	名称	床下ピット
	部位	排水ポンプ
		発錆有り

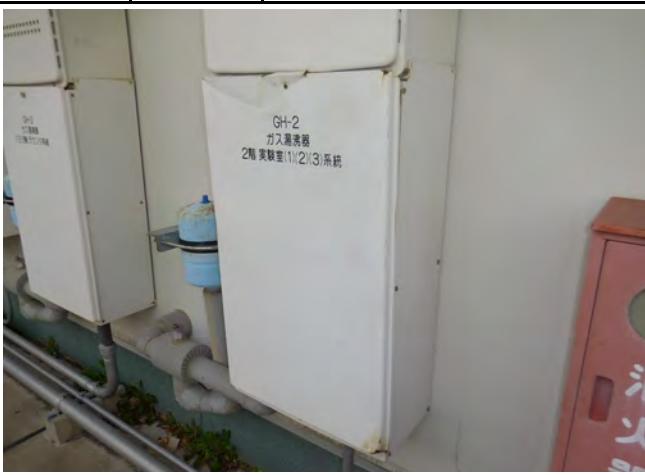
M5	名称	屋上
	部位	ガス瞬間湯沸器
		発錆有り

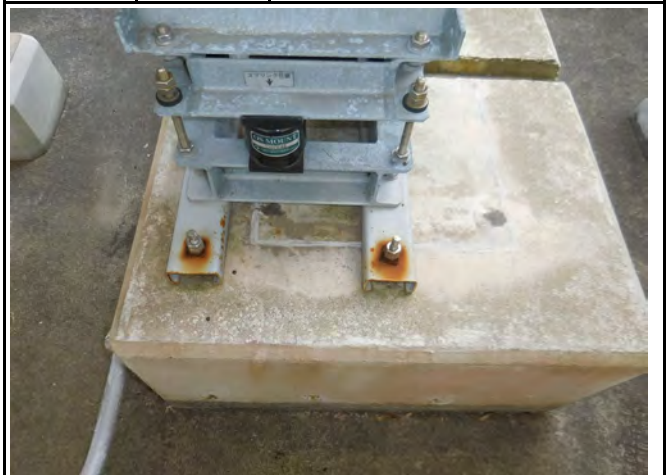
M6	名称	屋外
	部位	排風機
		発錆有り

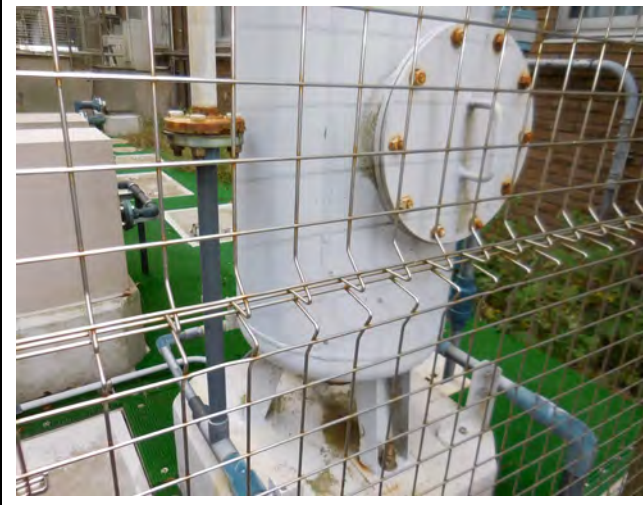
M7	名称	屋外
	部位	活性炭吸着塔 発錆有り

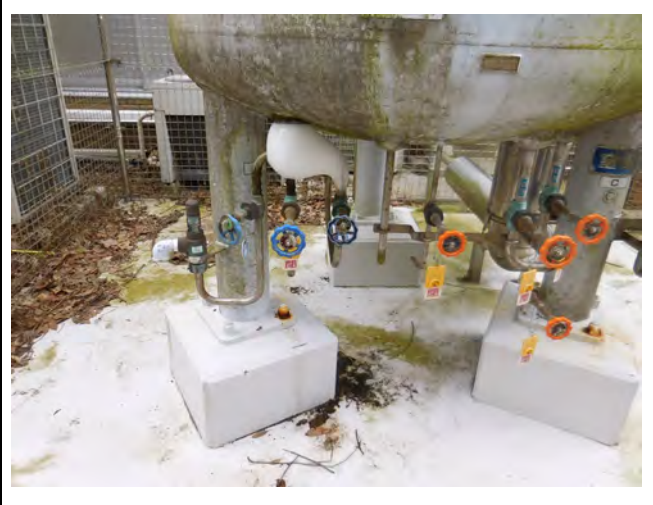
M8	名称	屋外
	部位	液化窒素(CEタンク) 発錆有り

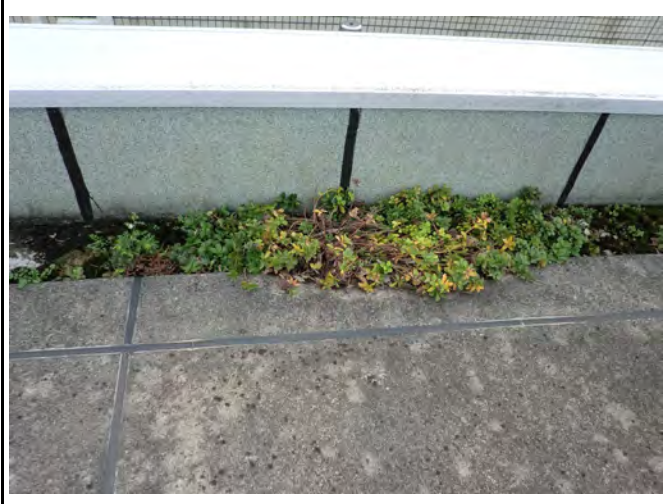
- ・パラペット下部のドレンや目地の間に土砂の堆積、雑草が見られる。屋上防水に与える他の影響として、屋上に植物が根を張ると防水層を突き抜けて雨漏りや躯体の劣化などが想定される。（目視調査写真：共通棟別館/車庫A1参照）
- ・階段室の屋上部分に防水層保護コンクリートに爆裂による溶接金網の露出が確認されたが、躯体及び防水に直接の影響はないと考える。（目視調査写真：共通棟別館/車庫A2参照）

階段室屋上の保護コンクリートに溶接金網の爆裂による露出が見られる。
 パラペット下部に土砂の堆積、雑草が見られる。

A1	名称	屋上
	部位	パラペット下部
	土砂の堆積による雑草の発生

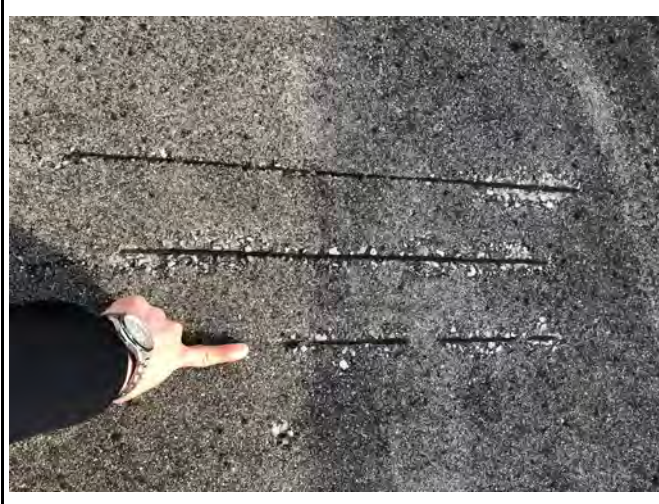
A2	名称	屋上(階段室上)
	部位	保護コンクリート
	爆裂による溶接金網の露出

- コンクリートかぶり厚さが薄く、鉄筋が露出し、錆が出ており、このままでは躯体部の劣化が進む。そのため、中性化対応として、鉄筋部をはつり出し、塗布型防錆処理をおこない、ポリマーセメントモルタルで断面補修する必要がある。さらに仕上げとして全体を耐摩耗性、追随性のある合成樹脂系の塗り床材で、上塗りにより修繕する。（目視調査写真：共通棟別館/車庫A2参照）

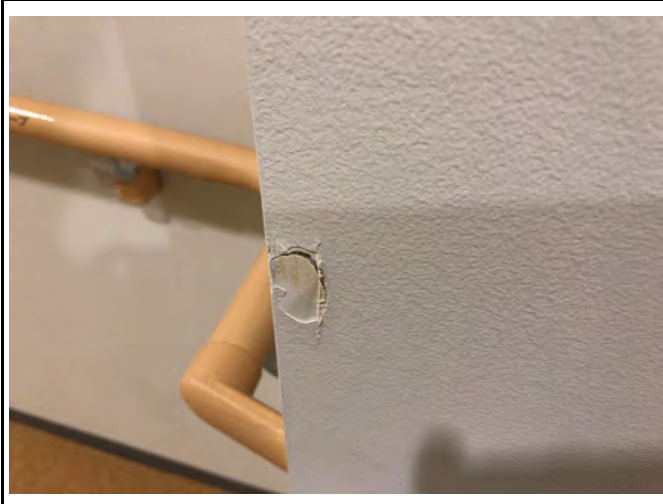
A3	名称	内部内装
	部位	壁材(ビニールクロス)
	一部にクロスの剥がれ有

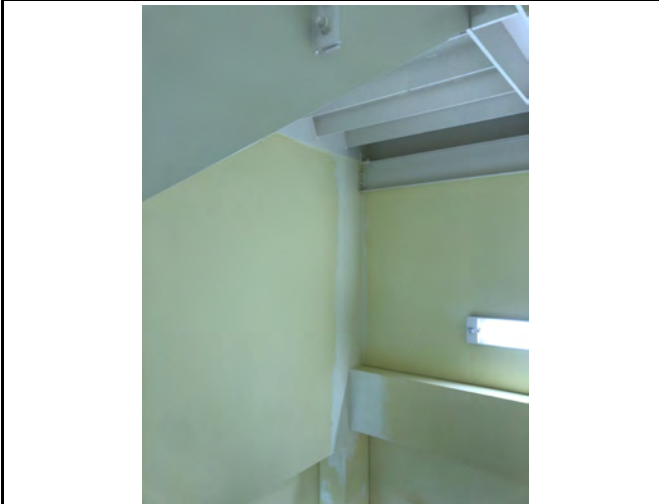
- ・窓サッシの劣化は見られなかった。但し、階段室の南東壁面に漏水跡のようなシミが見られるため、打ち継ぎ目地等からの漏水が考えられ、詳細調査が必要である。（目視調査写真：共通棟別館/車庫A4参照）
- ・その他おおむね良好であり、目立った劣化部位は確認されなかった。

A4	名称	階段室(最上階)
	部位	壁材(石膏ボード)
	一部にシミのようなもの有

- 階段室の南東壁面に漏水跡のようなシミが見られるため、打ち継ぎ目地等からの漏水が考えられ、詳細調査が必要である。（目視調査写真：共通棟別館/車庫A3参照）

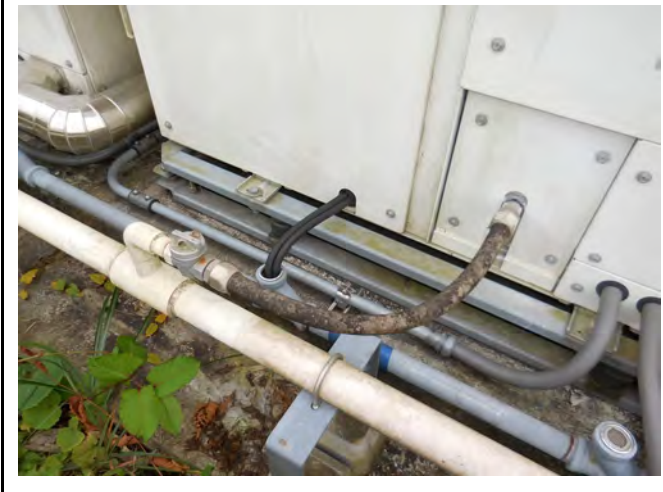
M5	名称	屋外
	部位	ビル用マルチエアコン(GHP) カビの発生有り

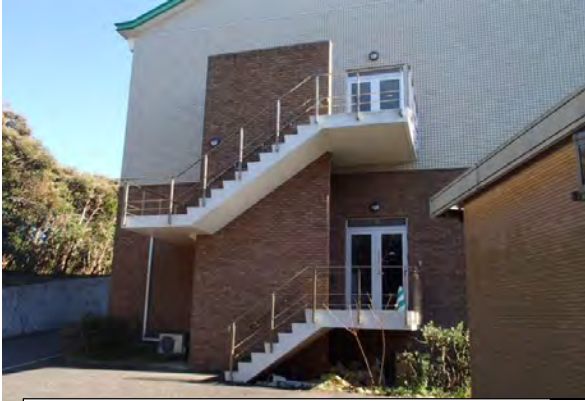
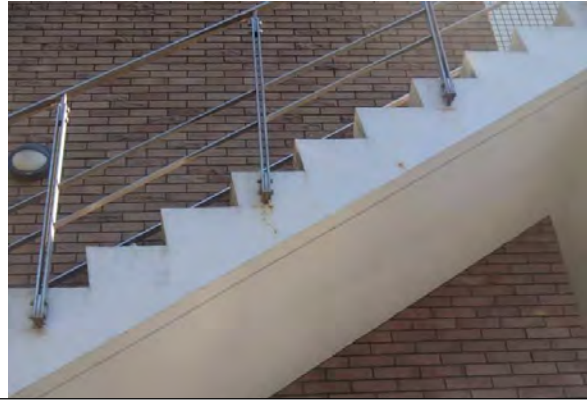
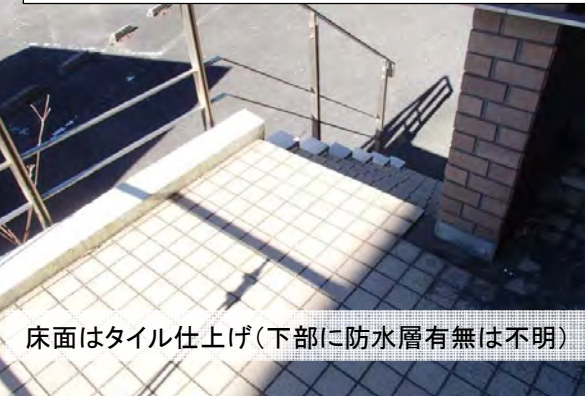
1-3) 不具合部位の目視確認

外部階段の軒天は鉄筋かぶり厚が薄くなっており、側面ではSUS製手摺の設置部付近でひび割れが生じ、錆汁が生じております。
