# インフラ長寿命化計画 (共通棟個別計画)

平成 30 年 3 月

国立大学法人総合研究大学院大学

NO				< 1 / 4 >		
大学名	国立大学法人総合研究大学院大学			調査日	平成30年1月23日	
建物名	共通棟			記入者	井上、植松	沢口、長谷川
建築年度	平成7年1月31日	大規模改修年度	平成25年8月25日			
構造種別	RC造	延べ面積	4, 187㎡		階数	地上3階、地下1階

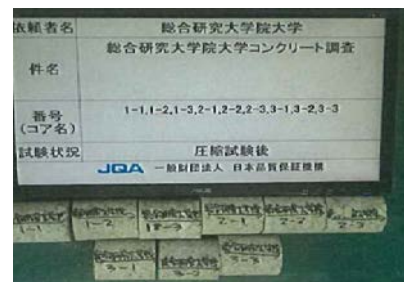
・各階の強度の平均強度は

1階：21.6N/mm<sup>2</sup>

2階：20.4N/mm<sup>2</sup>

3階：22.0N/mm<sup>2</sup>

\*当初設定のコンクリート強度を確保している。

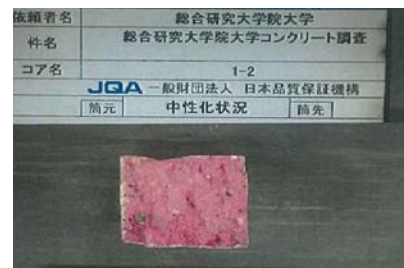
・中性化深さの検査結果

0.9~11.4mm

・経過年からの算出値

17.5mm

\*経過年からの推定より劣化化進んでおらず良好な状態である。

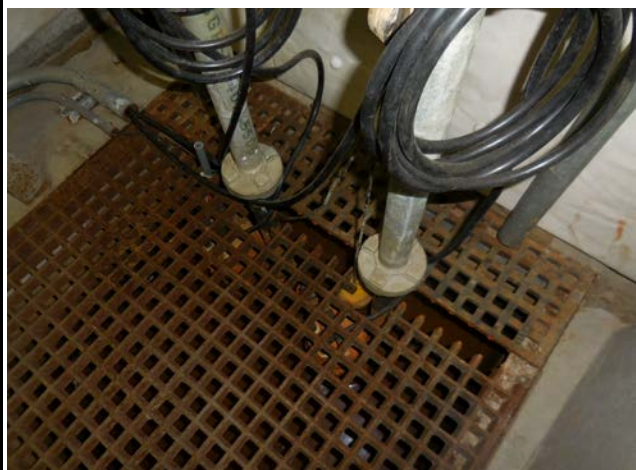
- ・水中ポンプ（排水・湧水・雨水）及び配管継手に錆が発生している。排水槽を満水にして、ポンプの動作機能確認が必要と思われる。

1	名称	排水設備
	部位	排水槽内排水ポンプ
		発錆

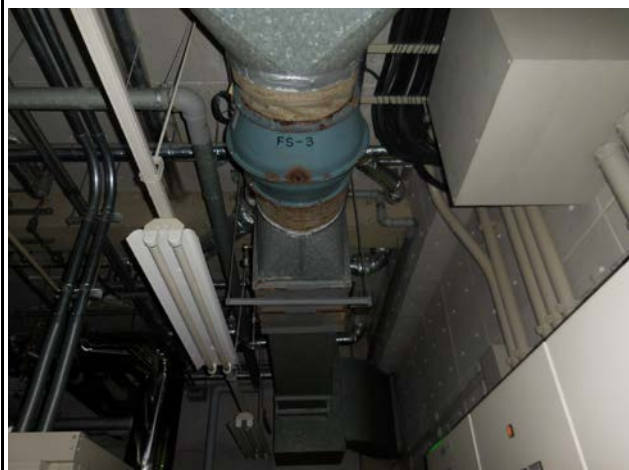
- ・換気扇の運転音が多少大きく感じられる所があるが、経年劣化によるものと思われる。また、地下1階機械室天吊ラインファンは、早期の交換が望ましい。

2	名称	換気設備
	部位	送風機(ラインファン)
		発錆

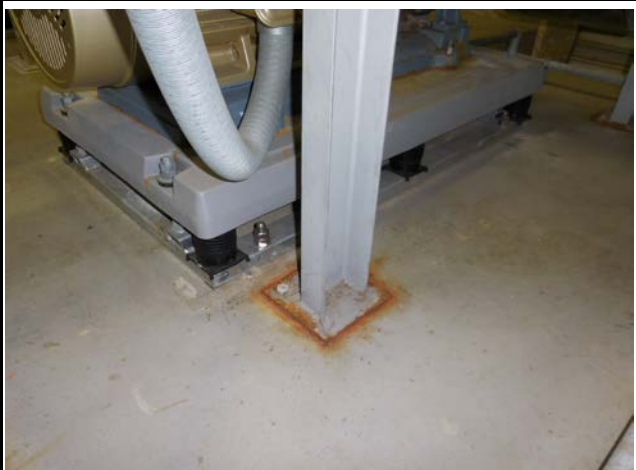
3	名称	空調設備
	部位	冷温水配管支持架台
		発錆

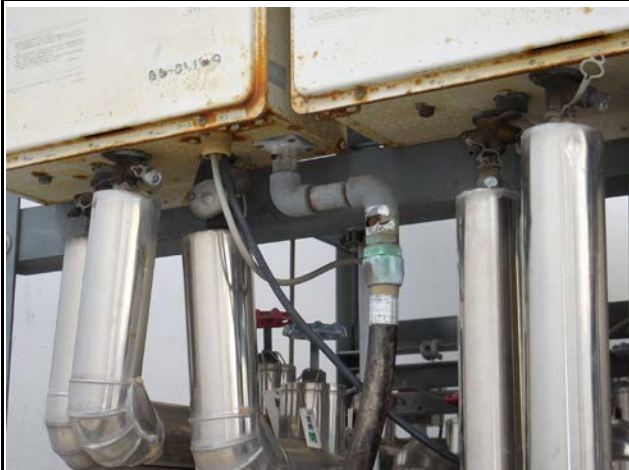
- ・更新済み以外の新築時からの屋外ガス瞬間湯沸器は、錆の発生や経年劣化が進んでいる。更新時期が近いと思われる。

4	名称	給湯設備
	部位	ガス瞬間湯沸し器
		発錆

- ・点検(日常、定期、法令等)を従来通り行うとともに、経費を伴わない軽微な故障(クレーム)についても、記録を保管する。
- ・機器が故障した場合運用上広範囲に支障を来たす中央方式のガス焚冷温水発生機等は4～5年前に更新済みなので、次の更新は約20年後を想定する。
- ・故障しても影響が限定的な個別IPJ、換気扇等の設備機器は、経年劣化しているが、現状は安定しているので、しばらくは事後保全で対応する。  
但し、未更新の屋外ガス瞬間湯沸器は設置後23年経過し、老朽化が進んでいるので、早々の計画的更新が望まれる。

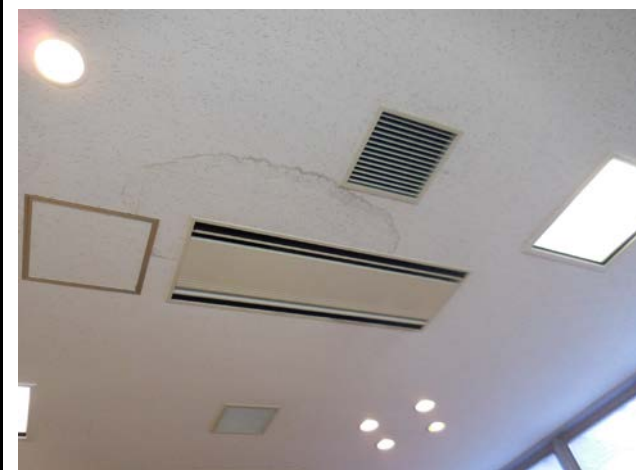
- ・平成24・25年にガス焚冷温水発生機3台の内2台を更新し、残りの1台は残置して廃止している。なお、宿泊施設等を、個別エアコン化したことにより、中央式系統の空調負荷が軽くなり、2台運転での運用が出来るようになっている。
- ・天井埋込形ファンコイルユニット吹出口の天井面に、一部シミの跡が有る。継続して状況を確認する必要がある。
- ・冷温水配管の内部をファイバースコープで調査。錆の発生が見られたが小さいため、空調運転への悪影響は少ないと思われる。

5	名称	空調設備
	部位	ファンコイルユニット(天吊カセット型)
		天井面にシミ有り

- ・ファンコイルユニット(天井埋込形)用吹出口に一部天井面に滲みのアトが有る。継続して状況を確認する必要がある。
- ・屋外ガス瞬間湯沸器は、設置後23年で老朽化が進んでいる。計画的(短期的)更新が望ましい。

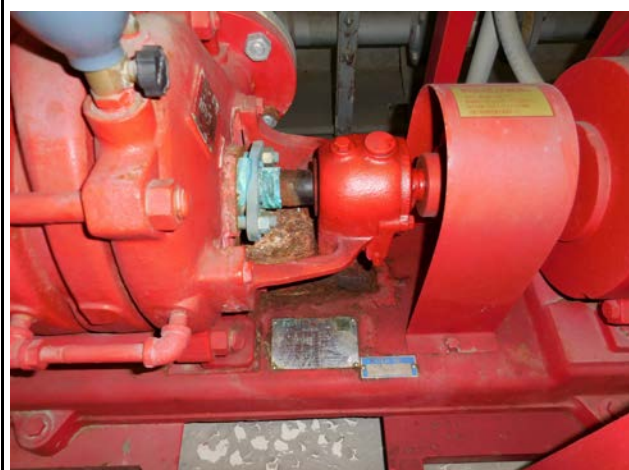
- ・消火ポンプパッキン箇所の主軸に錆の発生が見られる。（毎年法令点検済み。）

6	名称	消火設備
	部位	屋内消火栓ポンプ
		発錆

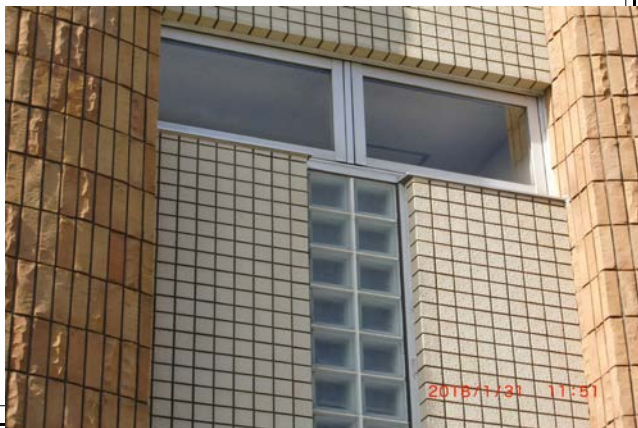
- 玄関ドア、その他出入口のドアの劣化は見られなかった。
- 窓サッシの劣化は見られなかった。但し、2、3階廊下の東側突き当たり部の壁面に、漏水跡が見られるため、外部サッシ廻りのシーリングの詳細調査が必要である。
- 開口部廻りのコーナー部の多くの箇所に1mm以下の細かいクラックが見られる。

1	名称	西側外壁
	部位	外壁目地シール、窓廻りコーキング
	シール切れによる内部への漏水

- ・外部サッシ廻りを詳細調査して、漏水箇所を特定し、周辺部を含めてシールを施す。  
又、内部は漏水箇所の壁紙及び下地ボードを張り替える。  
その他、関連箇所及びその他サッシ周りの詳細な点検を行っておく必要がある。

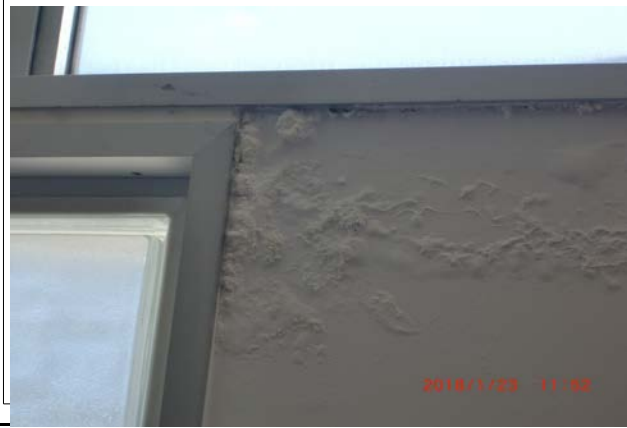
- 居室廻りの劣化は見られなかった。
- 共用部の劣化は見られなかった。但し、2、3階廊下の東側突き当たり部の壁面に、漏水跡が見られる。
- 洗面所の洗面台の木製の扉下部に破損箇所が見られる。

2	名称	西側内壁
	部位	窓廻り
	雨水浸透によるボード、塗装の膨れ

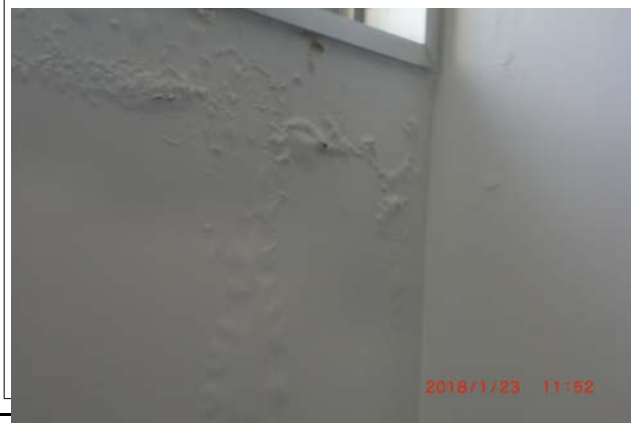
3	名称	西側内壁
	部位	外壁目地部の内側
	雨水浸透によるボード、塗装の膨れ

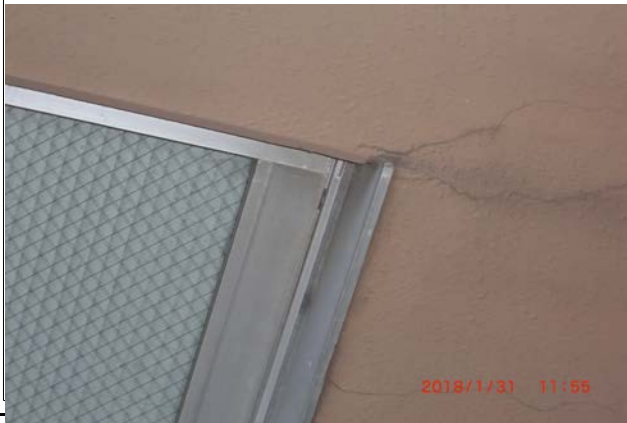
4	名称	北側外壁面
	部位	開口部周り
	コーナー部のクラック

- ・クラック巾がせまく、特に劣化に影響を与える程度でもないため、将来の大規模改修時に合わせて対処すればよいと思われる。

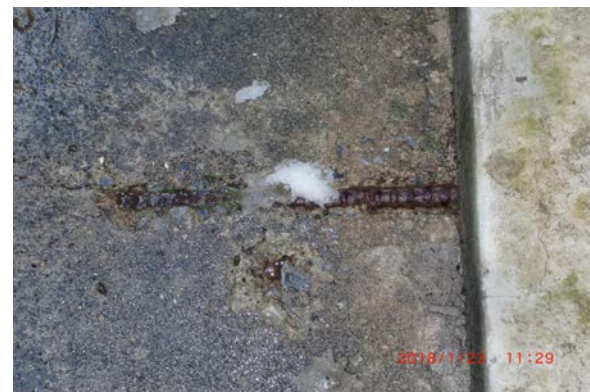
- 屋上部のアスファルト露出防水、コンクリート押さえアスファルト防水部及び設備架台部には目立った劣化部位は確認できなかった。
- 2階屋上部（食堂・厨房上部）のアスファルト防水、モルタル押さえ砂利敷き部には目立った劣化部位は確認できなかった。但し、木デッキの支柱、手摺り柵の塗装がはがれており劣化が見られる。
- 太陽光発電装置を設置していない箇所のアスファルトシングル葺きの劣化した状況は見られないが、装置設置下部の様子は確認できなかった。但し、装置下部にある部屋の漏水箇所が見られないため、劣化による損傷はないと思われる。
- 庇・バルコニーとも劣化が確認できなかった。
- その他、地下ドライエリアの床部分（機械室際）に鉄筋の露出箇所が数カ所あり、錆の発生がみられる。

5	名称	外部
	部位	ドライエリア、土間スラブ
	かぶり厚さ不足、錆による鉄筋の露出

- ・コンクリートかぶり厚さが薄く、鉄筋が露出し、錆が出ており、このままでは躯体部の劣化が進む。そのため、中性化対応として、鉄筋部をはつり出し、塗布型防錆処理をおこない、ポリマーセメントモルタルで断面補修する必要がある。さらに床仕上げとしてドライエリア全体を耐摩耗性、追従性のある合成樹脂系の塗り床材で、上塗りにより改修する。

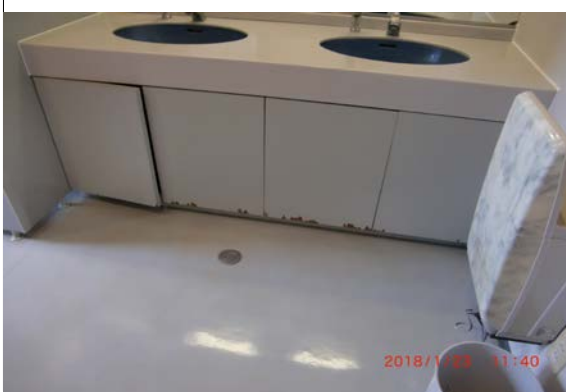
6	名称	内部
	部位	洗面所、洗面台の扉
	木製パネル表面材の破損

- ・扉の表面材がはがれでおり、機能的には問題ないが、美観上、扉を取り替えることが望ましい。

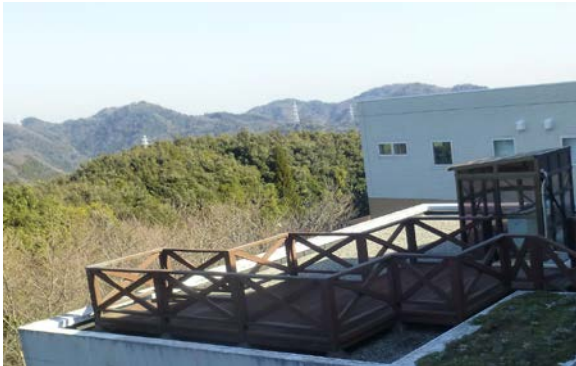
7	名称	屋上
	部位	2階テラスデッキ
		手摺り・支柱の木部塗装の剥れ

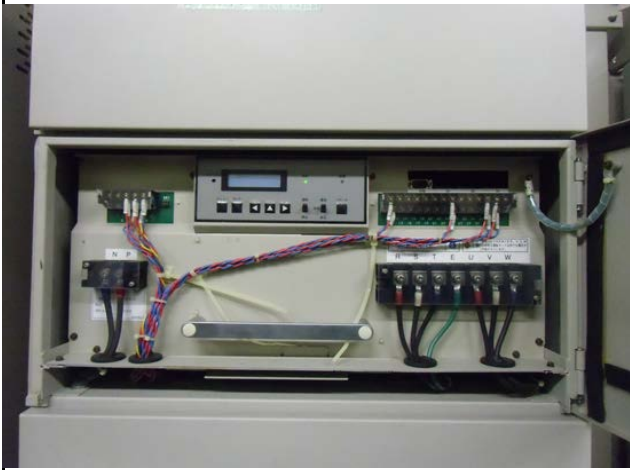
設計寿命（15年）が過ぎており老朽化が進み更新が必要（取替え部品が生産中止）です。

- ・現状の設備でパネルモジュール関係は劣化が進んでいないが、パワーコンディショナは既に1台に故障が発生しているため、早期の取替えが必要である。また、その他発電装置の構成部品も設計耐用年数が過ぎている点と故障が発見し難いため、定期的にメーカーによる点検を行い、劣化に伴う不具合に対処していくことが望ましい。

1	名称	太陽光発電設備
	部位	パワーコンディショナー
		故障品

- ・現状発電電力量を計測し、発電経費の寄与度を調査する必要があります。（メーカーに依頼が必要）
- ・パワーコンディショナ及びその他装置の取替え及び全体費用の見積を取得する必要があります

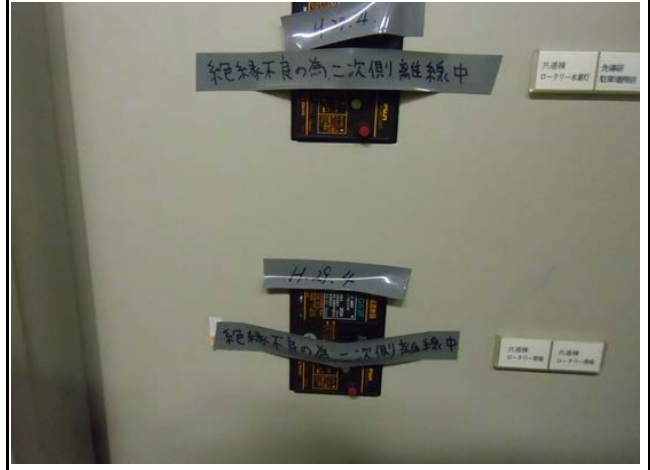
2	名称	屋外照明設備
	部位	外灯盤
		庭園灯配線絶縁不良

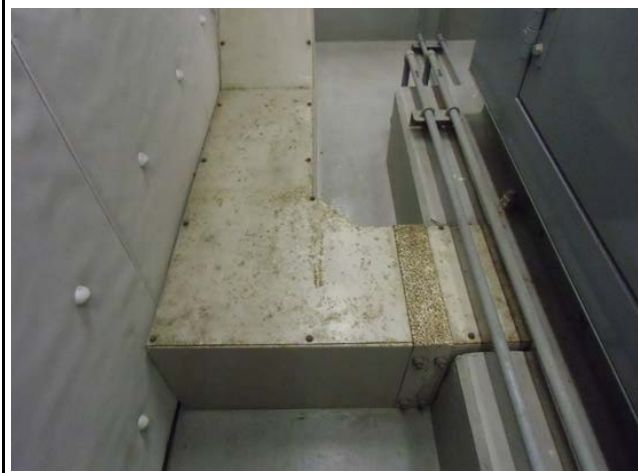
3	名称	自家発電設備
	部位	配線ダクト
		蓋部分発錆

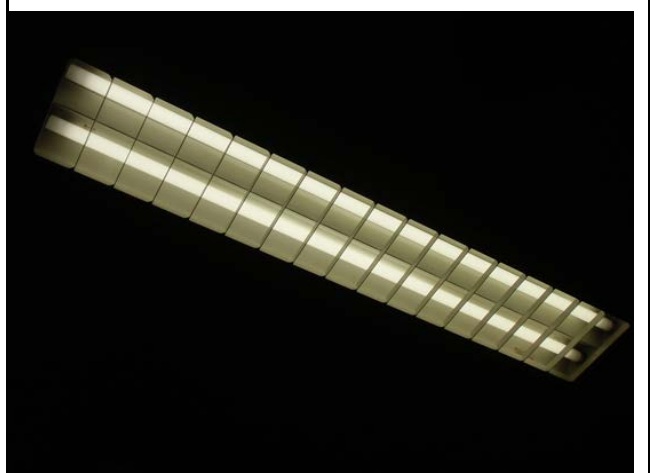
- ・現状の器具はH f 器具（一般蛍光灯）であり、電力消費量が大きい。現在我国で推進しているLED化（省エネルギー化）への変更が望まれる。

4	名称	照明設備
	部位	HF型器具
		旧式照明器具

- ・照明器具もLED化され従来品と比較しても10年間という長期間の使用が可能になり、メンテナンスフリーの状況が約束されるところであり、省エネルギーや管理コスト点からも、照明器具

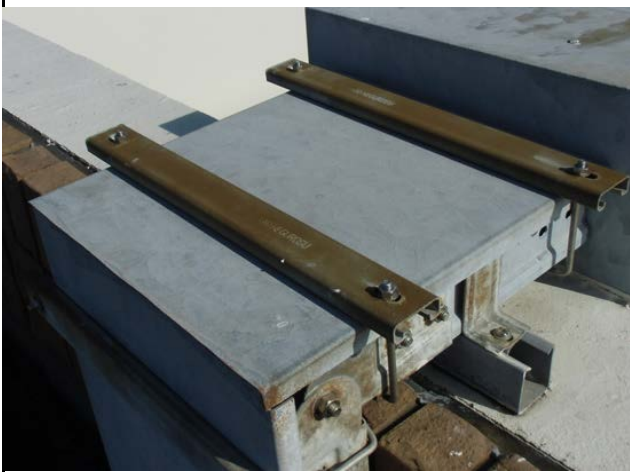
5	名称	太陽光発電設備
	部位	配線ダクト
		発錆

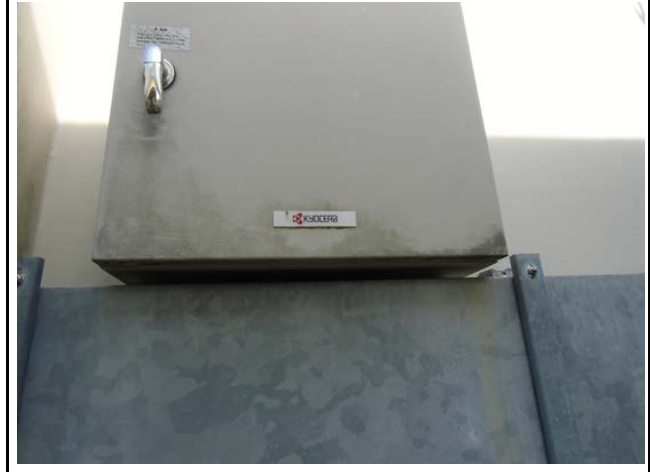
＊接続箱の腐食

6	名称	太陽光発電設備
	部位	接続盤
		発錆

補修又は取替えが必要です。

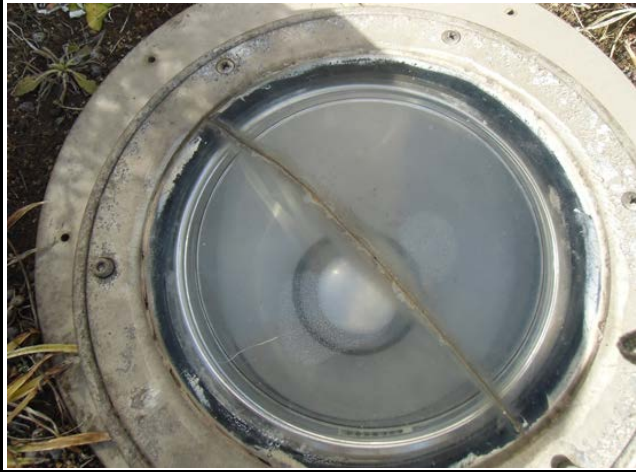
7	名称	屋外照明設備
	部位	照明器具蓋
		破損箇所

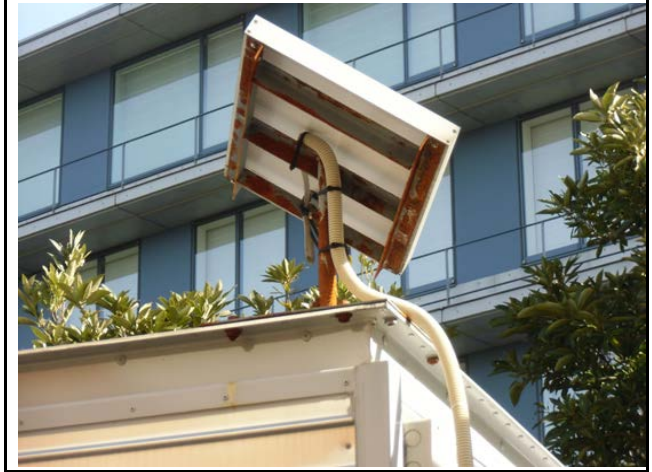
8	名称	小規模太陽光発電機
	部位	モジュール部分
		発錆

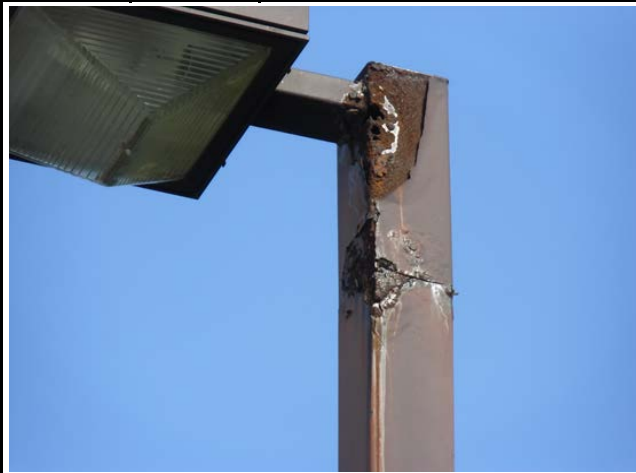
- ・現在の外灯のポールについては、錆と塗装の剥離等による劣化が著しいことと、灯具の電力消費が大きいので、灯具のLED化とポールの交換が必要である。

9	名称	屋外照明設備
	部位	外灯ポール
		発錆・傷・塗装剥離

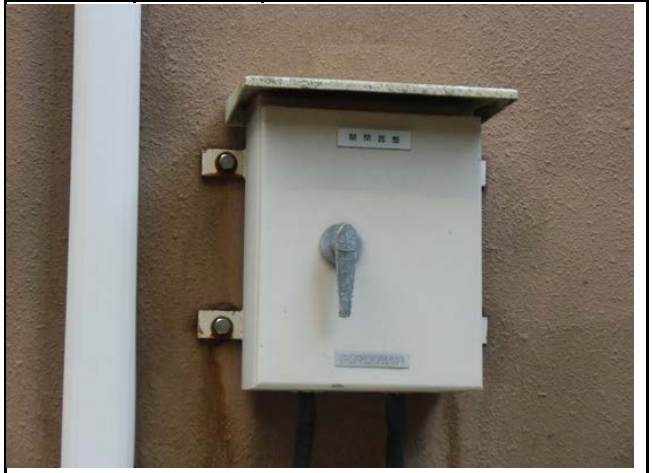
10	名称	幹線設備
	部位	手元開閉器
		発錆

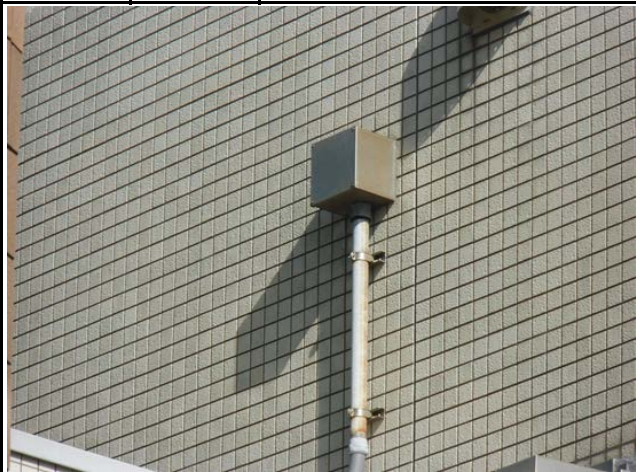
11	名称	幹線設備」
	部位	屋外配管
		発錆

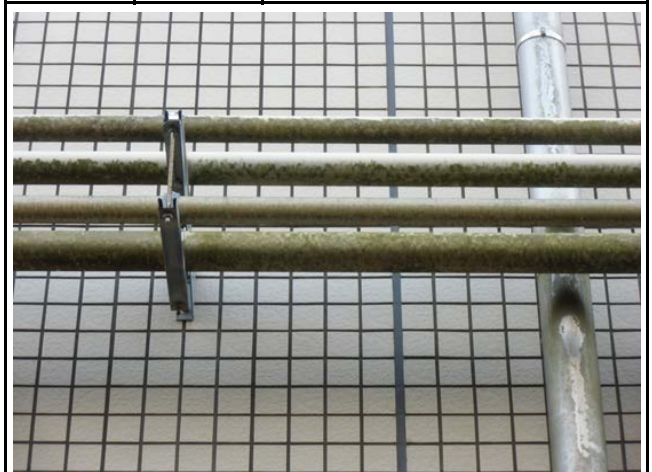
12	名称	幹線設備
	部位	屋外配管
		汚れ

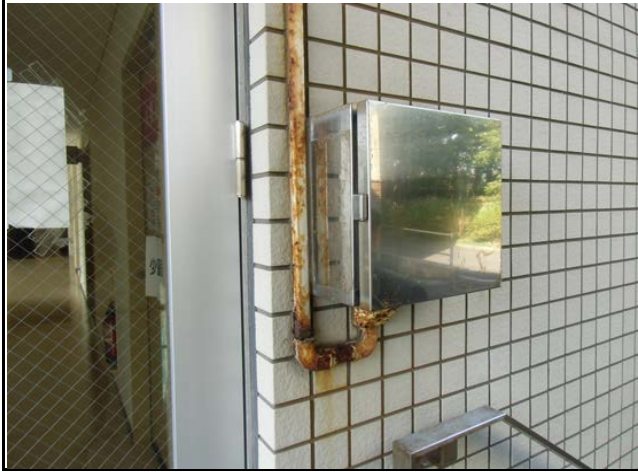
13	名称	防犯設備
	部位	屋外配管
		発錆

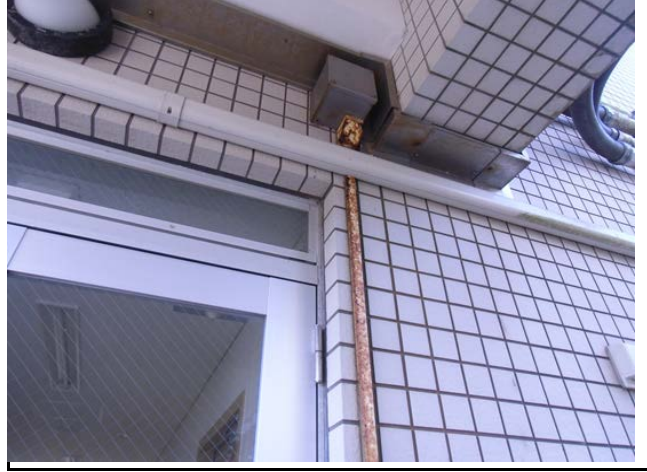
14	名称	防犯設備
	部位	屋外配管
		発錆
