# インフラ長寿命化計画 (行動計画)

平成 29 年 3 月

国立大学法人総合研究大学院大学

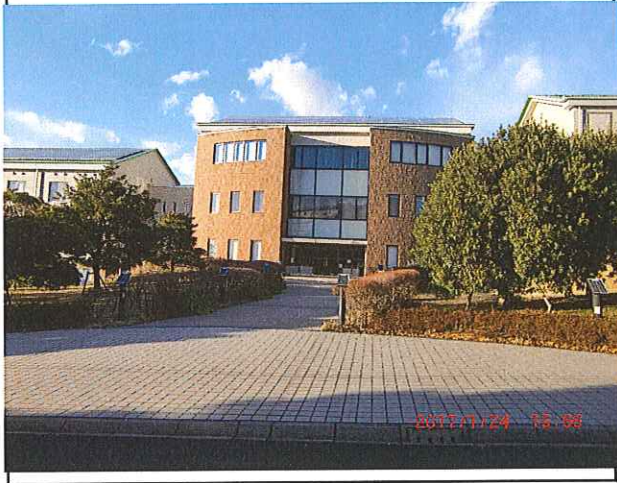
1	外部	南側外観
	部位	外壁面

- ・ 南面外壁タイルは、シールの改修を行っている。
- ・ キャンパスノード室は、空調機の増設を行っている。
- ・ 開架書庫は、個別空調化を行っている。
- ・ ネットワーク長室は、個別空調化を行っている。
- ・ ネットワーク事務室は、個別空調化を行っている。

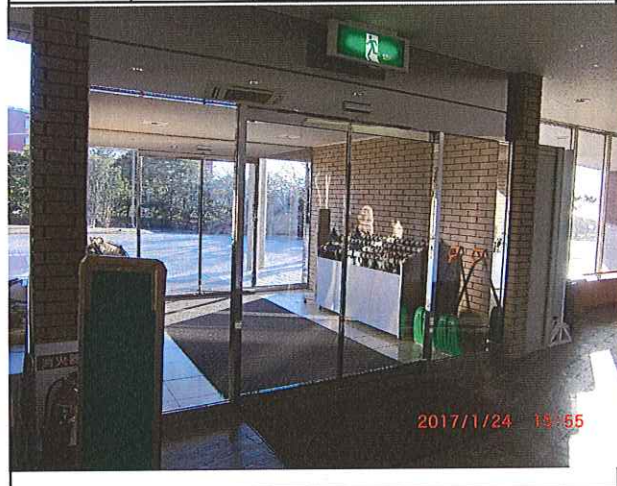
3	内部	1階、エントランスホール
	部位	情報NW事務室～風除室 出入口扉:開き戸(バリアフリー)

- ・ 外装は、外壁タイル目地シール更新等の対応は行われているものの、屋上防水は耐用年数が過ぎているが更新されていない。
- ・ 法適合対応として、天井の耐震化は完了している。バリアフリー法に適應するには、図書館の正面出入口の開き戸を、自動ドアに改修する必要がある。

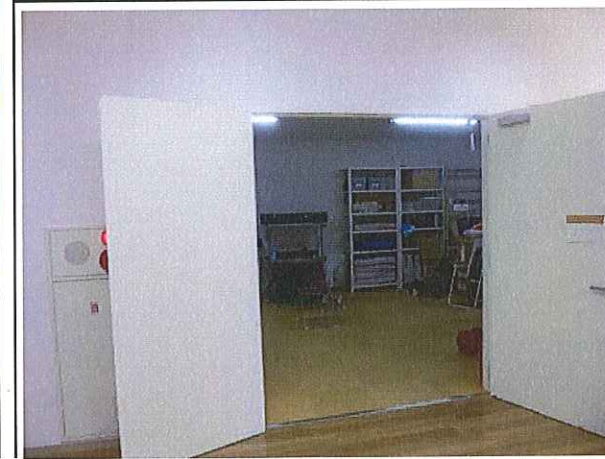
6	内部	1階、旧車庫改修後の倉庫を見
	部位

- ・ 駐車場の一部を倉庫に改修している。
- ・ GHP（ガスヒートポンプエアコン）による空調を行っている。
