インフラ長寿命化計画

(図書館、先導科学研究科棟、
共通棟別館/車庫の個別計画)

平成 31 年 3 月

国立大学法人総合研究大学院大学

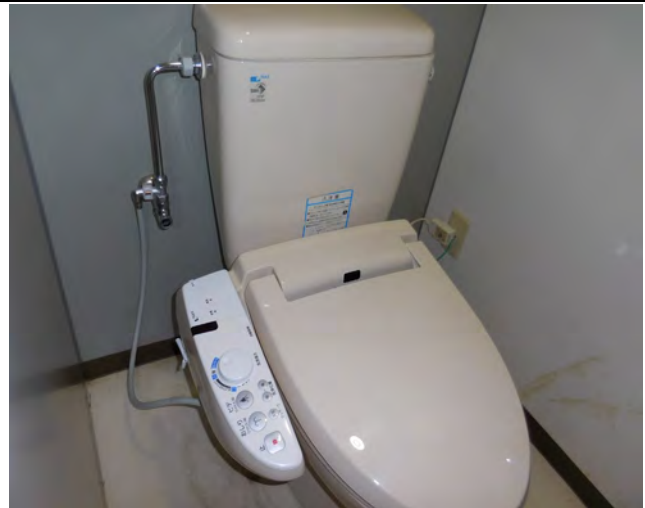
M3	名称	男子便所
	部位	洋風大便器
		順次、暖房洗浄便座取付け

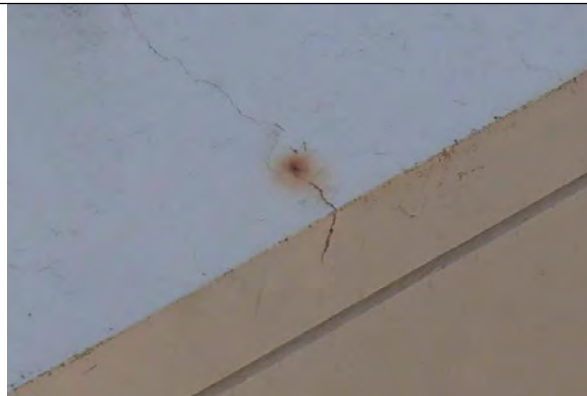
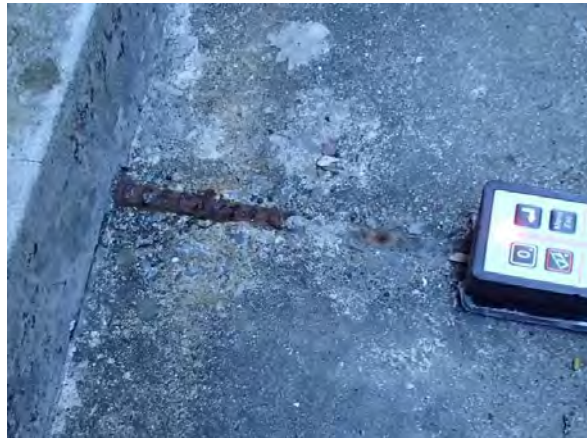
床面はタイル仕上げ(下部に防水層有無は不明)

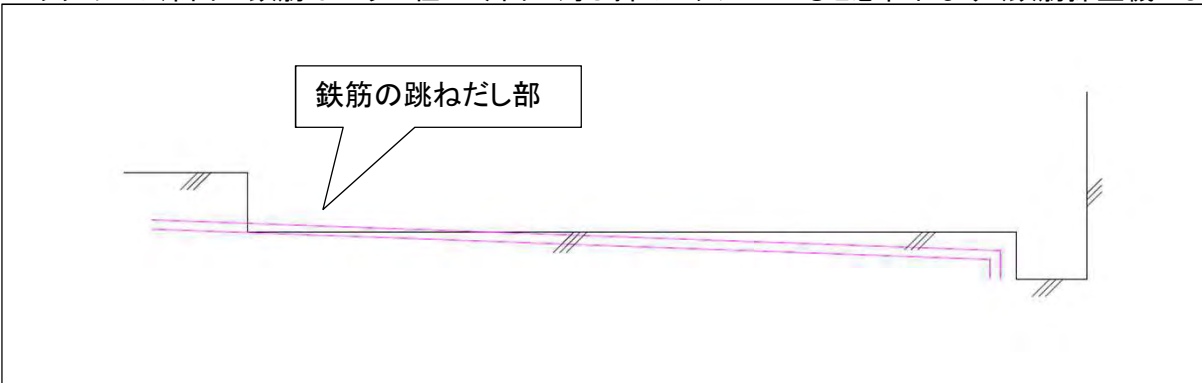
バックヤード床面の鉄筋はスラブ仕上げ面に対し斜めに入っていると思われます(鉄筋探査機により確認)
